Klingel utilise le système de détection de concentricité ACCRETECH

Taux d'erreur nul pour les pièces moulées en série pour des exigences qualitatives élevées

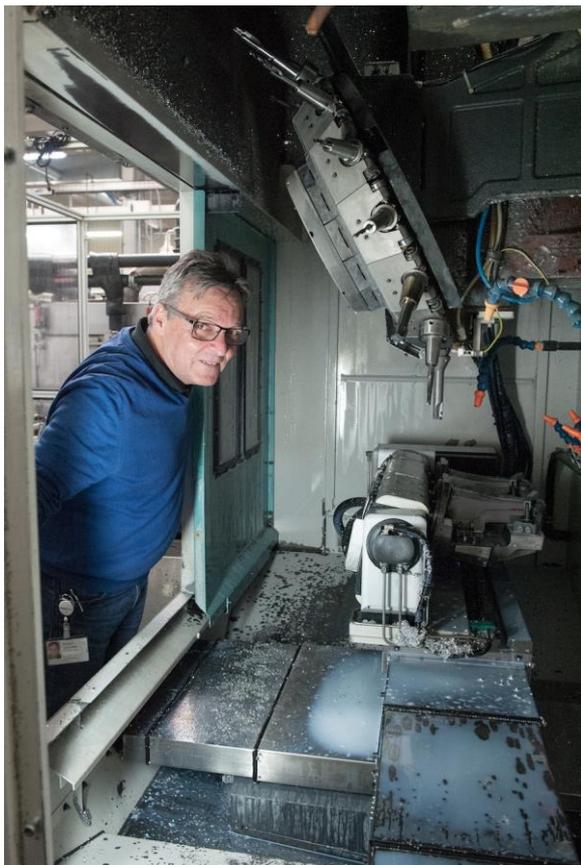
Roland Mitschele, collaborateur de Klingel, jette un regard critique sur la presse : Le résultat du perçage est correct, les copeaux n'ont pas provoqué l'inégalité des outils

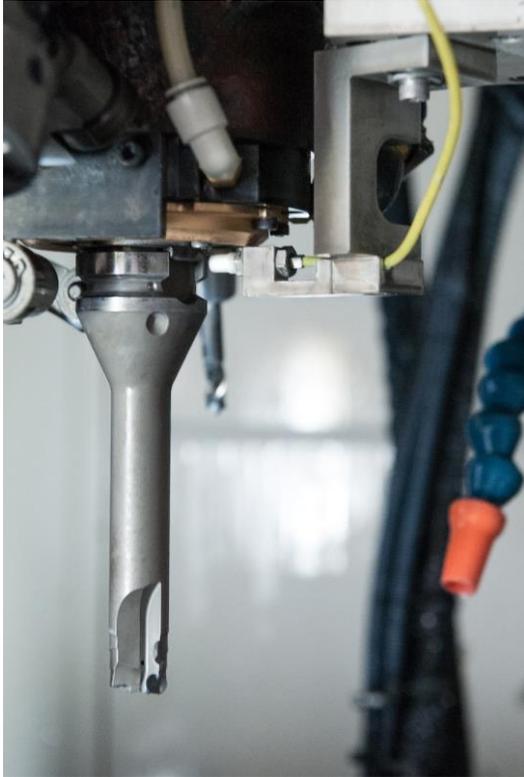
Le capteur du système de détection de concentricité de l'ATC. À une vitesse de rotation de la broche de 600 tr/min, les mesures ne prennent que 0,3 s

Mitschele a écouté divers collègues et partenaires - et a reçu le conseil de jeter un coup d'œil sur le système de détection de faux-rond ATC sans contact d'ACCRETECH. Ce système travaille avec un capteur sans contact qui détecte les écarts soudains dans l'outil en moins de 0,3 s et prévient ainsi les erreurs d'usinage qui en résultent.

Le système de détection de faux-rond ATC mesure la valeur de faux-rond actuelle du foret et la compare avec la forme de la bride de l'outil stockée dans le régulateur. Les capteurs à courants de Foucault mesurent les écarts de battement radial jusqu'à 5 µm dans le champ magnétique.

Chez ATC, la fiabilité des mesures de battement radial est améliorée par l'interpolation des rainures d'entraînement du porte-outil avec le logiciel ainsi que par une méthode de suréchantillonnage propre. Grâce à l'utilisation supplémentaire d'un algorithme logiciel propriétaire, les mesures ne prennent que 0,3 s à une vitesse de broche de 600 min⁻¹. Entre-temps, les deux machines Brother sont équipées de l'ATC. "Aujourd'hui, le système de détection de concentricité de l'ATC signale environ deux à trois fois par jour lorsque le perçage de la broche n'est pas concentrique - et arrête automatiquement la machine. L'employé de production sait alors qu'il doit intervenir dans la machine à cause des copeaux volants ", explique Mitschele. "Dans le passé, nous aurions produit des rebuts que nous n'aurions remarqués que bien plus tard lors des inspections. Aujourd'hui, nous pouvons intervenir à temps - et nous respectons les spécifications dimensionnelles des forages."

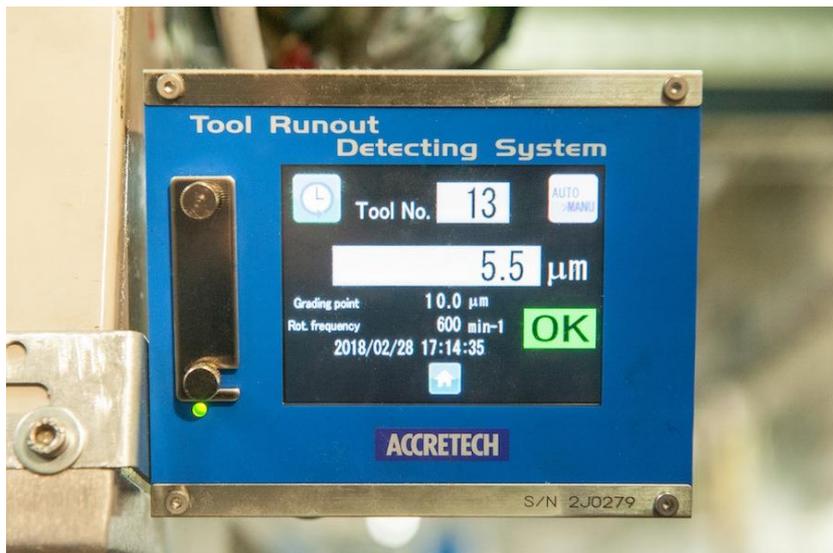
Le système de commande ATC monté sur la fraiseuse indique les écarts de concentricité des outils. Si la tolérance réglée est dépassée, l'usinage est interrompu.

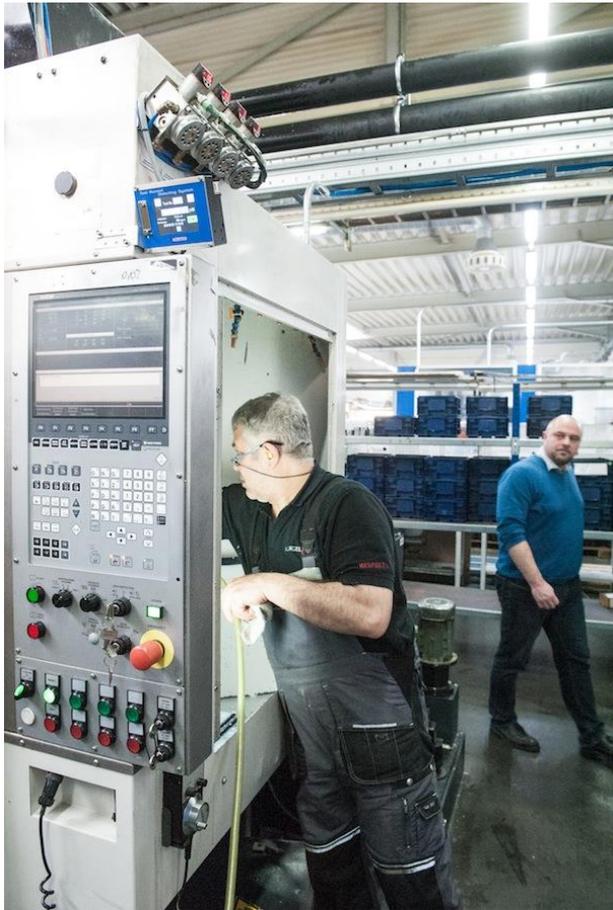
Un ouvrier de production nettoie la fraiseuse dans laquelle est installé le système de mesure en ligne ATC. La boîte bleue dans le coin supérieur gauche est l'interface graphique de l'ATC

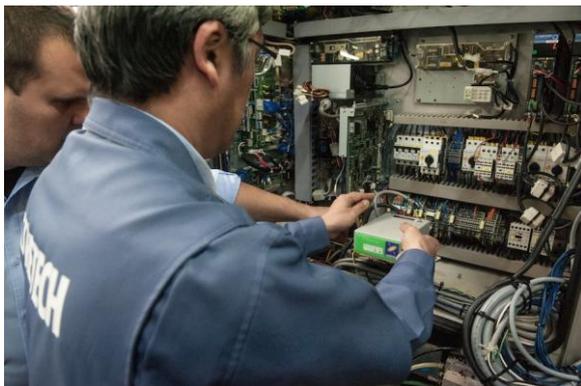
Les techniciens de service d'ACCURETECH intègrent la commande ATC de Klingel dans la commande de la fraiseuse Brother

L'installation de l'appareil de mesure ATC sur une machine Brother par les experts d'ACCRETECH a confirmé ce constat. Il a fallu une journée pour installer le capteur et le contrôleur dans la fraiseuse, une autre journée a été nécessaire pour la programmation de l'outil. Cette dernière a été réalisée en collaboration avec les employés de Klingel, qui ont été formés au système vivant. Par la suite, il s'est rapidement avéré que les problèmes de qualité pouvaient être résolus avec le système de détection de faux-rond de l'ATC.
